**Projekt: Erweiterung Biathlonarena Bual,  
Lantsch/Lenz**

**Geologische Baugrundabklärungen:  
Abtastbohrungen vom Juni 2023 und  
Grundwasserverhältnisse**

BG 4978-2

Chur, 27.09.2023

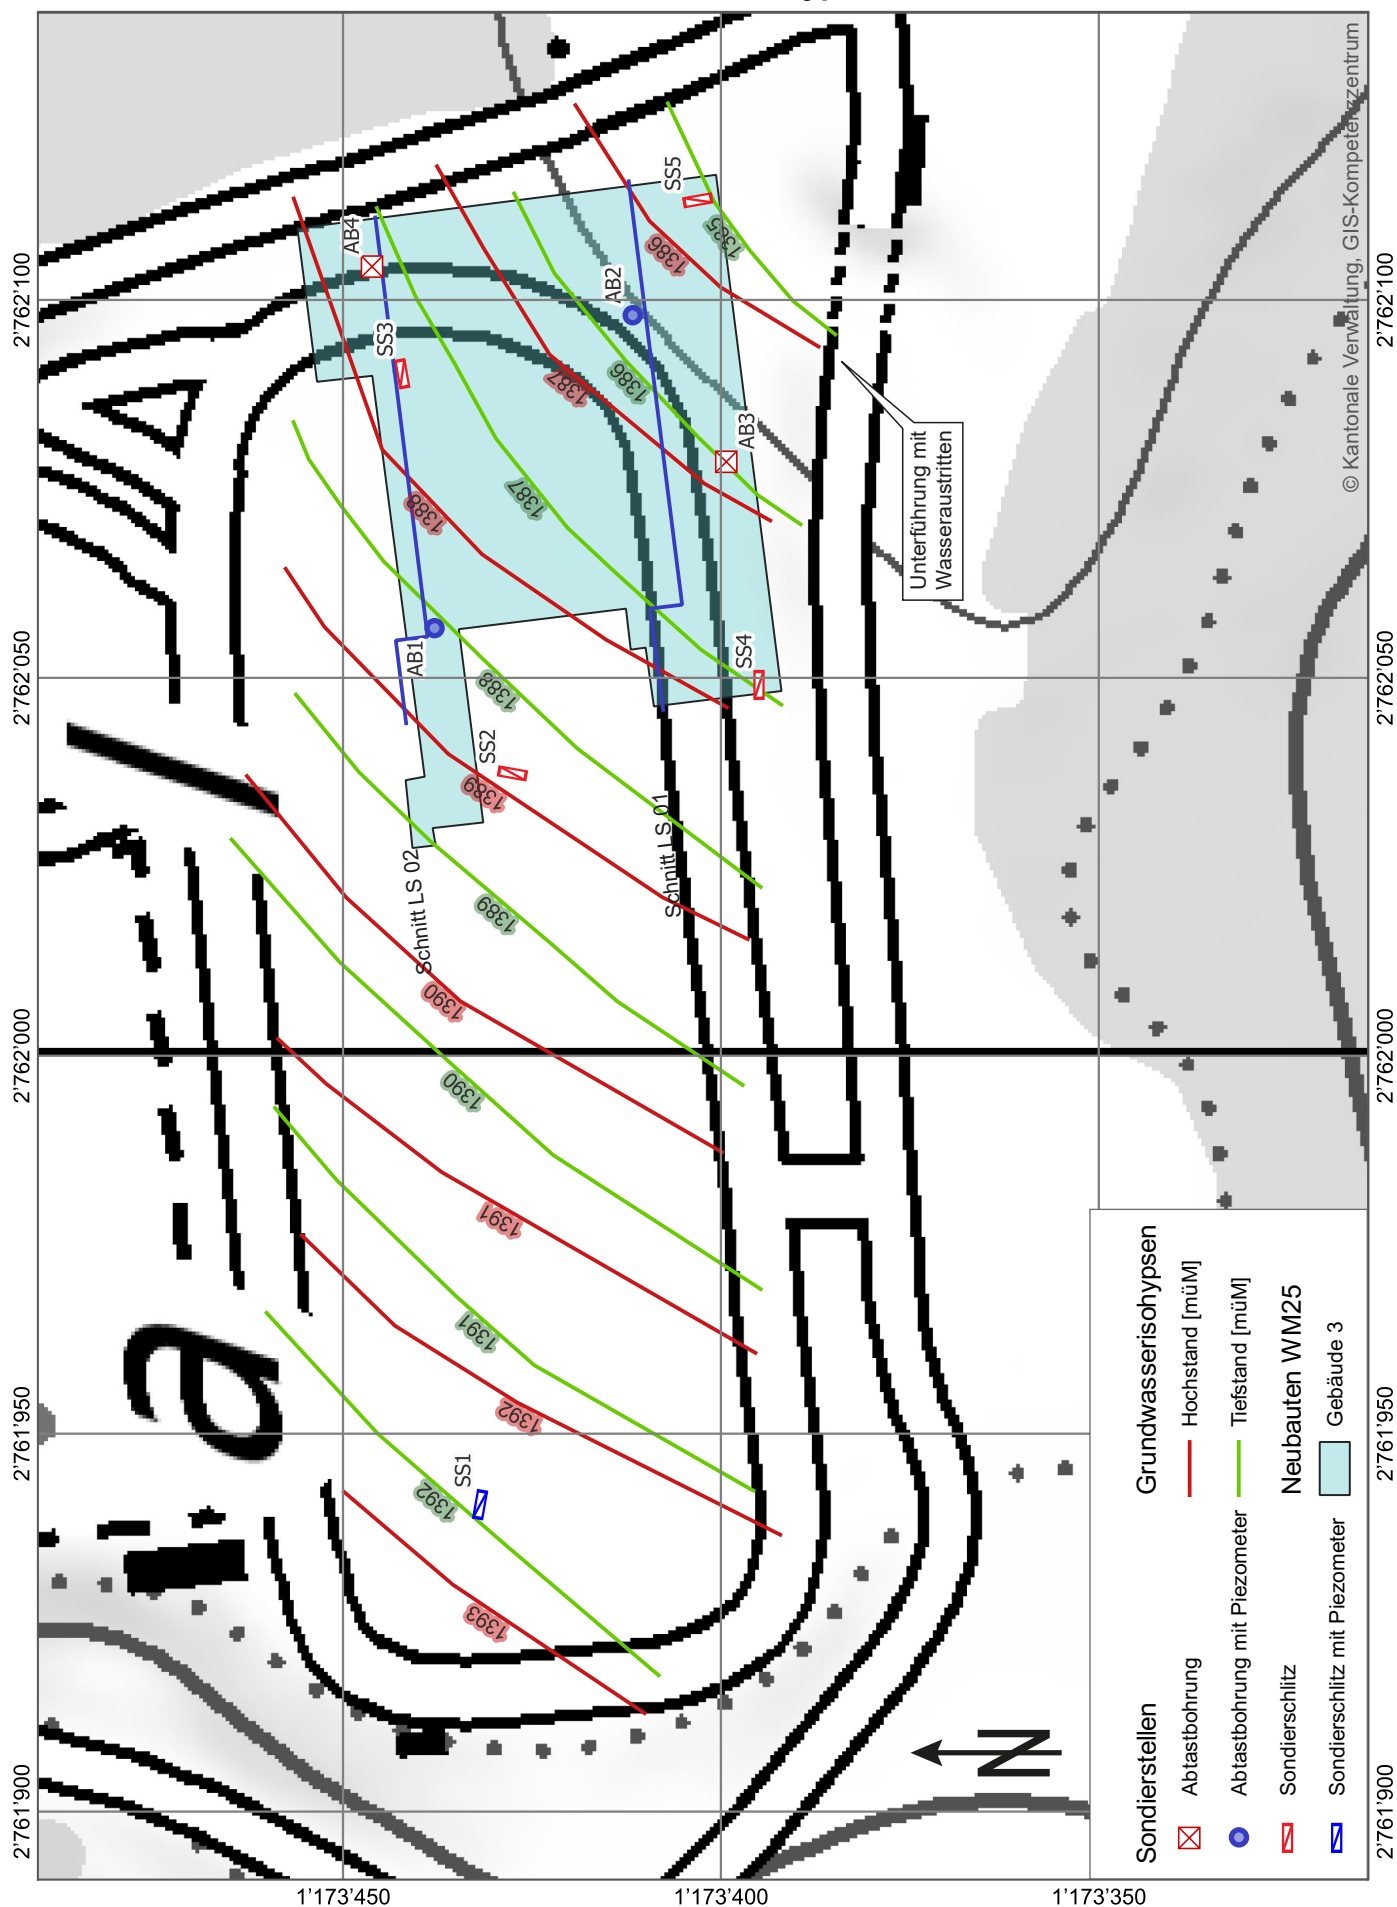
**Beilage 2**  
 BG 4978-2

Die Grundwasseroberfläche konnte über vier Punkte aufgespannt werden: Die Piezometer in SS1, AB1 und AB2 sowie der Wasseraustritt aus der Böschung bei der Unterführung im Südosten des Areals, welcher als Ausbisslinie des Grundwasserspiegels interpretiert wird (vgl. Situation in Beilage 2 und Foto 2 in Beilage 4).

Mit mehreren Grundwasserabstichmessungen zwischen der Schneeschmelze und dem Spätsommer konnten die Grundwasserverhältnisse näher bestimmt werden. Der mittlere Grundwasserstand ist zwischen den in Beilagen 2 und 5 eingetragenen Hoch- und Tiefständen anzunehmen. Die Sohle des Neubaus liegt über dem mittleren Grundwasserspiegel.

Swiss-Ski  
 Projekt: Erweiterung Biathlonarena Bual, Lantsch/Lenz  
 Geologische Baugrundabklärungen:  
 Abtastbohrungen vom Juni 2023 und Grundwasserverhältnisse  
**Situation, Sondierstandorte und Grundwasserisohypsen 1:1'000**

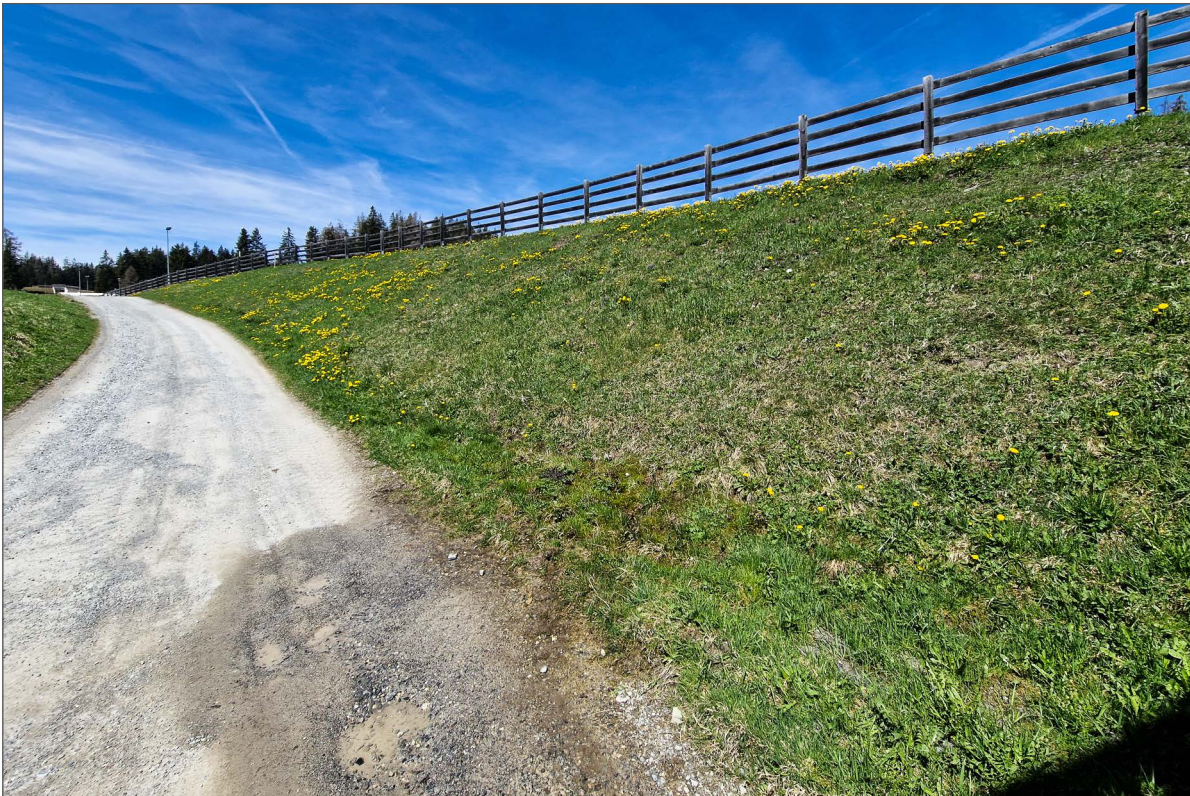
| Datum | Geschätzte Höhe des Austritts [müM] |
|---|---|
| 4.5.2023 | 1386 |

Foto 1: Wasseraustritt aus der südlichen Böschung am 4.5.2023, Grundwasserhochstand. Der Wasseraustritt liegt auf ca. 1386 müM

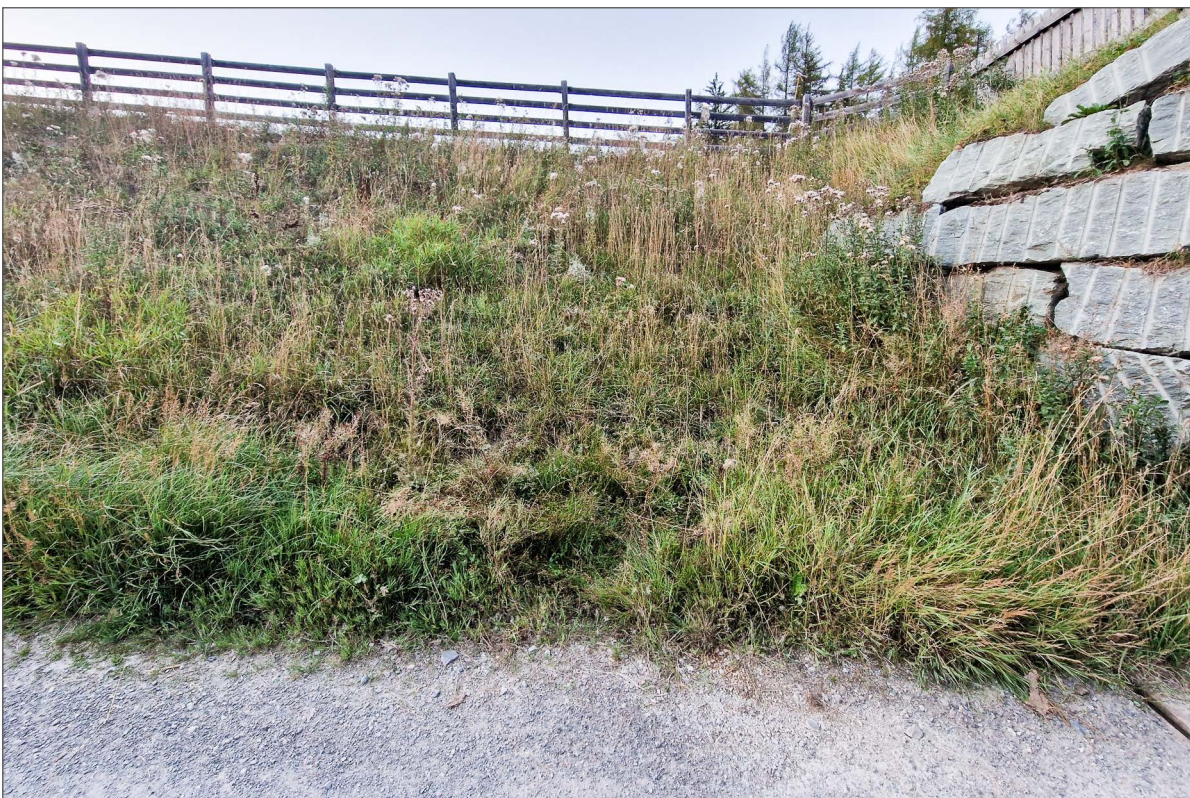
Foto 2: Situation an der südlichen Böschung, bei der Unterführung ganz im Osten am 23.8.2023 (Grundwassertiefstand); es fließt kein Wasser über die Strasse, es gibt lediglich feuchte Stellen in der Wiese (ca. 1385 müM)

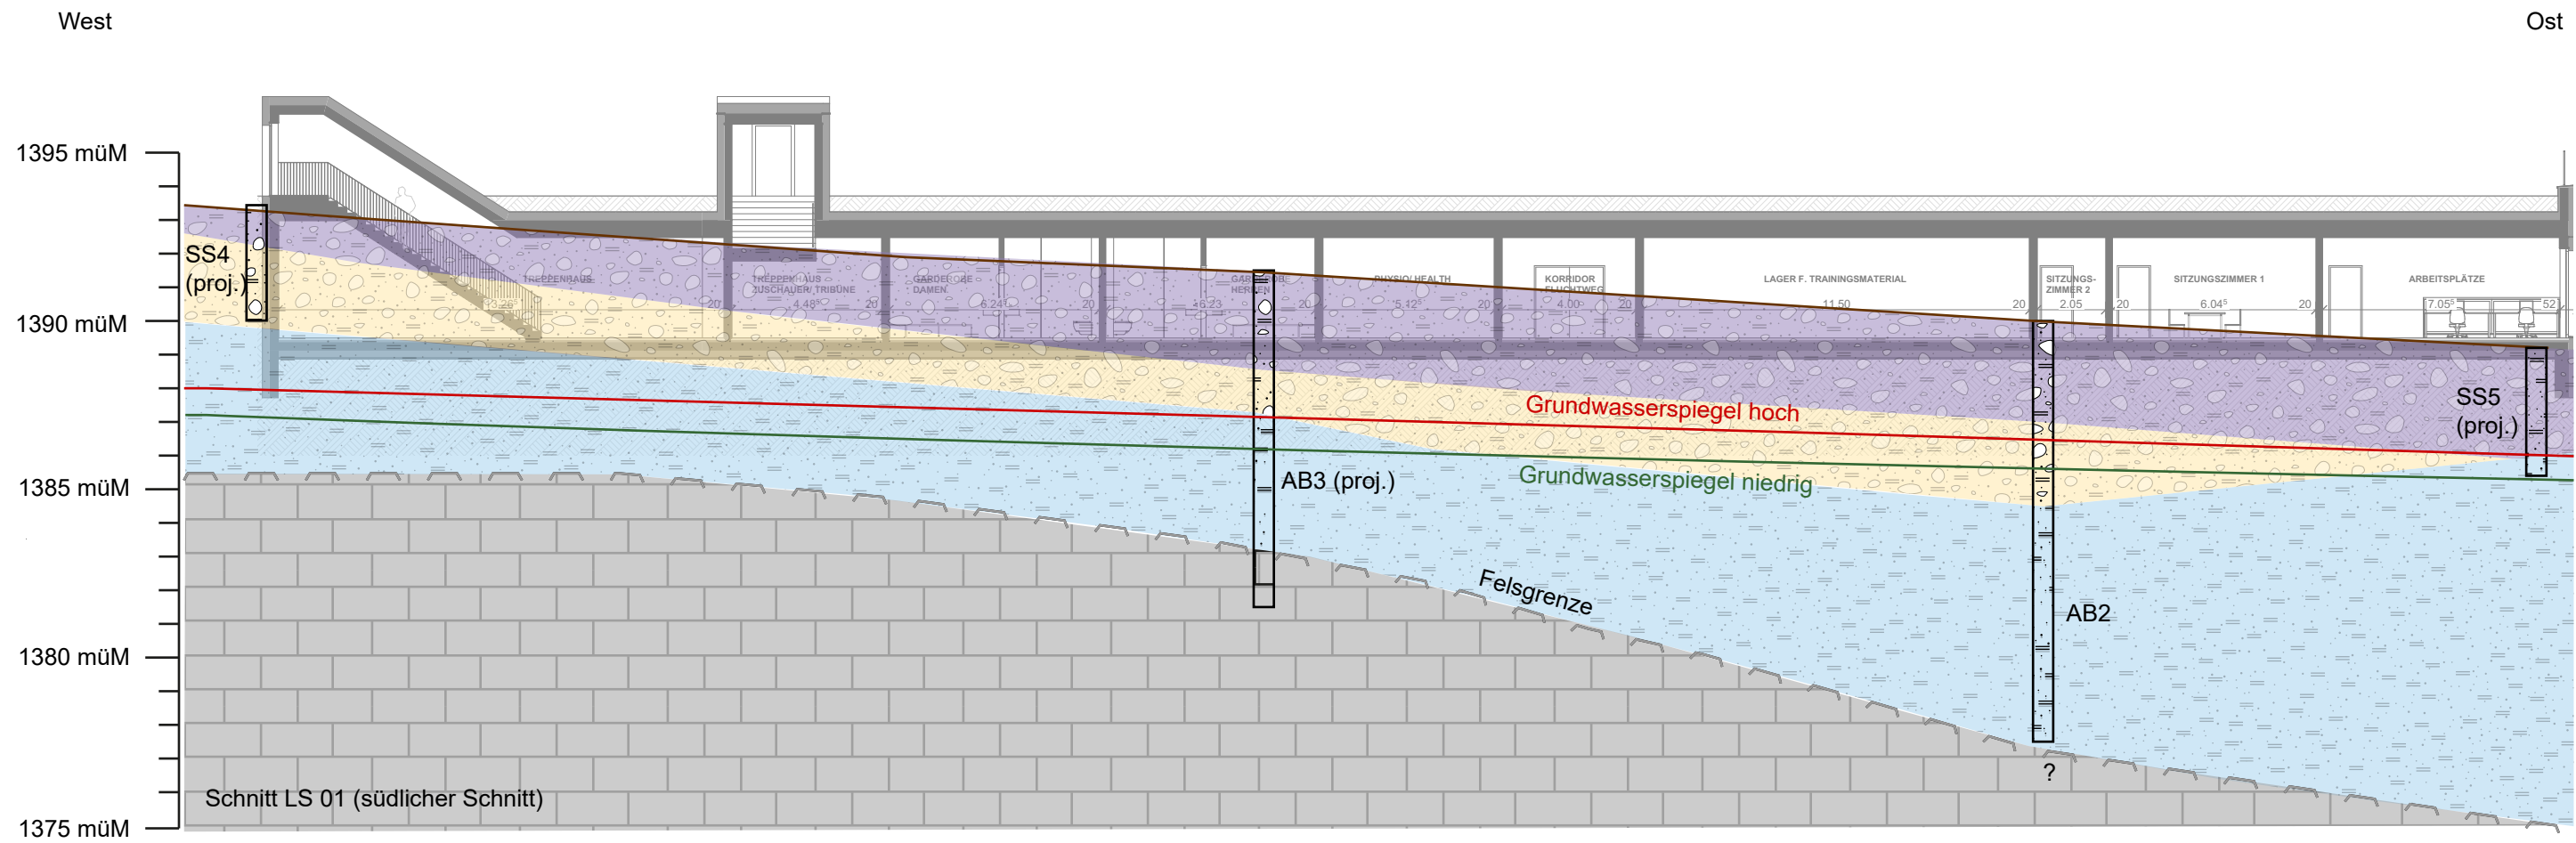
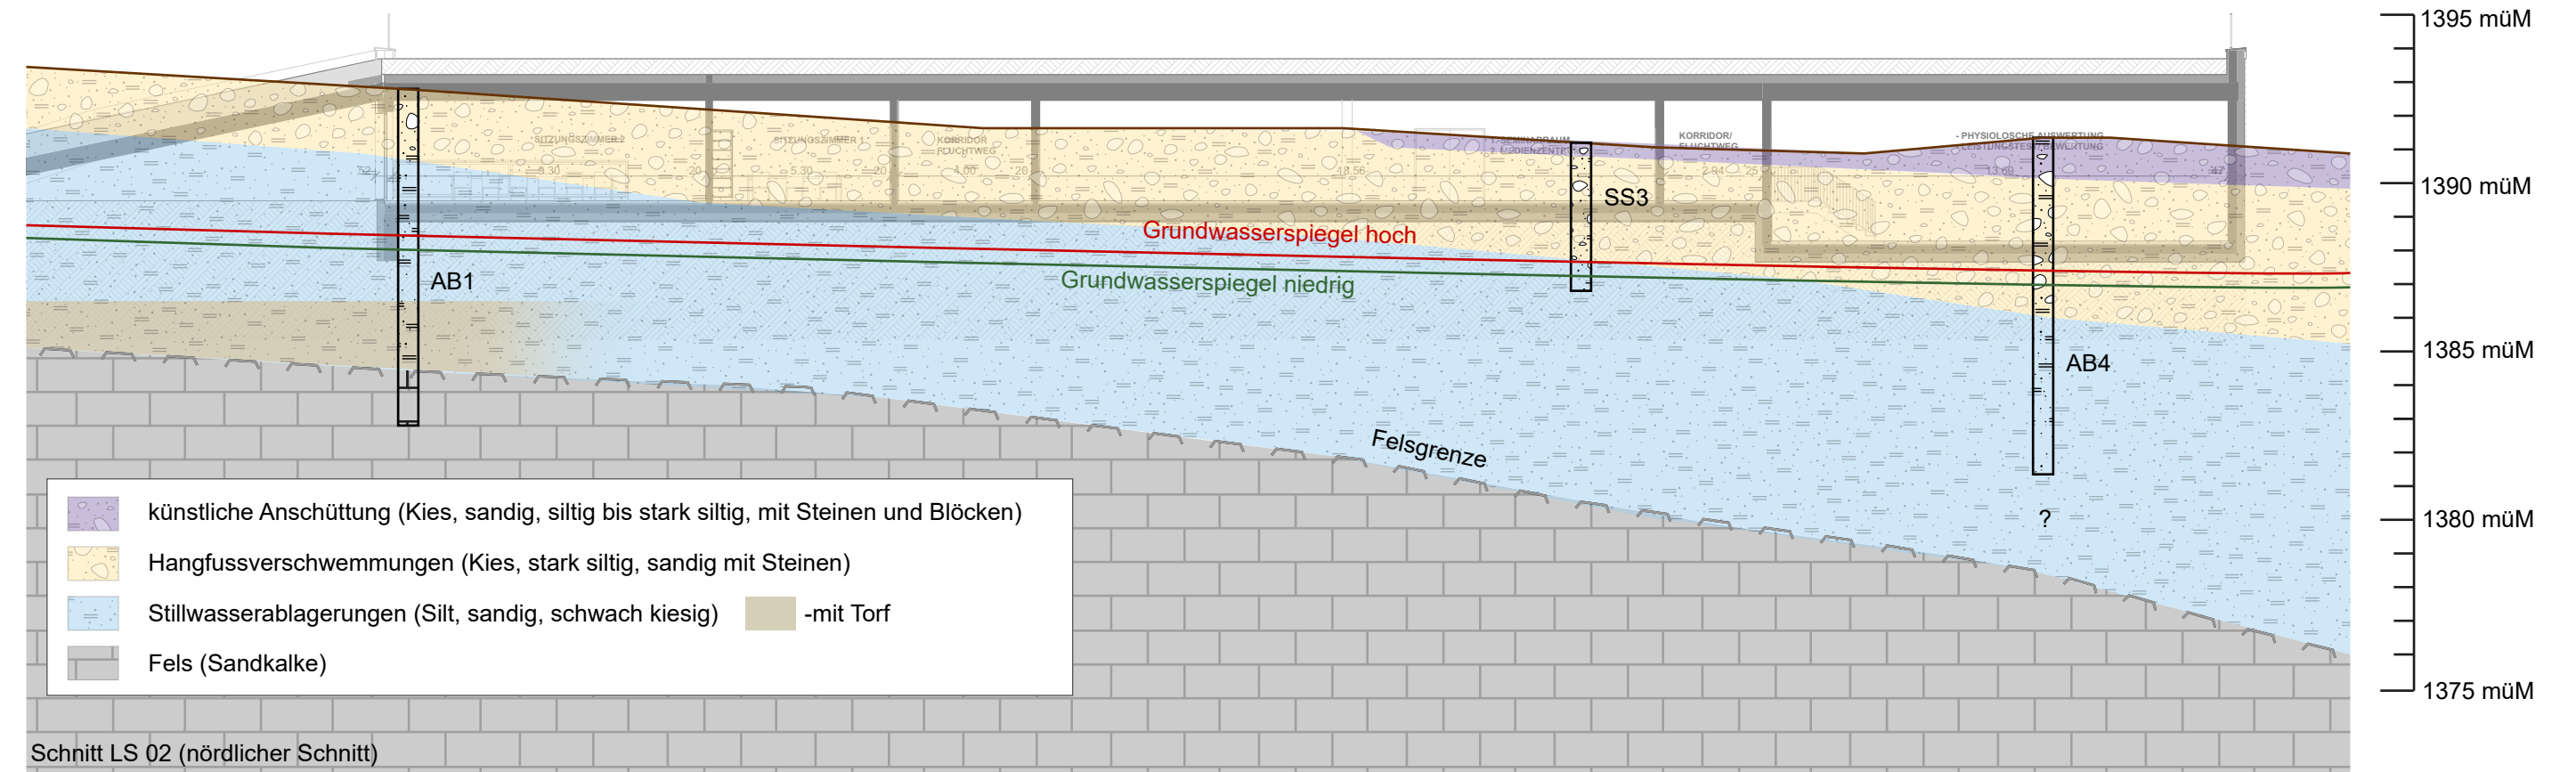
| 5 | Geologisch-hydrogeologisch interpretierte Schnitte 1:200 (A3) |

Das geologische Modell ist in Beilage 5 grafisch dargestellt. Die Felsgrenze taucht nach Südosten ab. Im Bereich der geplanten westlichen Gebäudekanten liegt sie etwa 3.5 bis 4.4 m unter der Bodenplatte, im Osten des geplanten Neubaus 10 bis 15 m unter der Bodenplatte.

Gemäss Gewässerschutzverordnung, Anhang 4 (Ziff. 211 Abs. 2) [1.2.9], dürfen im Gewässerschutzbereich Au keine Anlagen erstellt werden, die unter dem mittleren Grundwasserspiegel liegen. Die Sohle des geplanten Neubaus liegt über dem mittleren Grundwasserspiegel (vgl. Beilage 5).

Kritisch zu beurteilen hinsichtlich differentieller Setzungen sind die stark variierenden Mächtigkeiten der Stillwasserablagerungen. Insbesondere im nördlichen Schnitt, wo keine oder eine nur geringe Überdeckung zwischen Bodenplatte und Stillwasserablagerungen vorliegt. Voraussichtlich ist eine Tieffundation auf den Fels sinnvoll.
